Fraunhofer-Institut für Bauphysik IBP

Prüfbericht P17-329/2011

## **Ermittlung des hygrothermischen Verhaltens von Fenster-Wandanschlüssen**

Auftraggeber:  
Dow Europe GmbH  
Bachtobelstraße 3  
8810 Horgen  
Schweiz

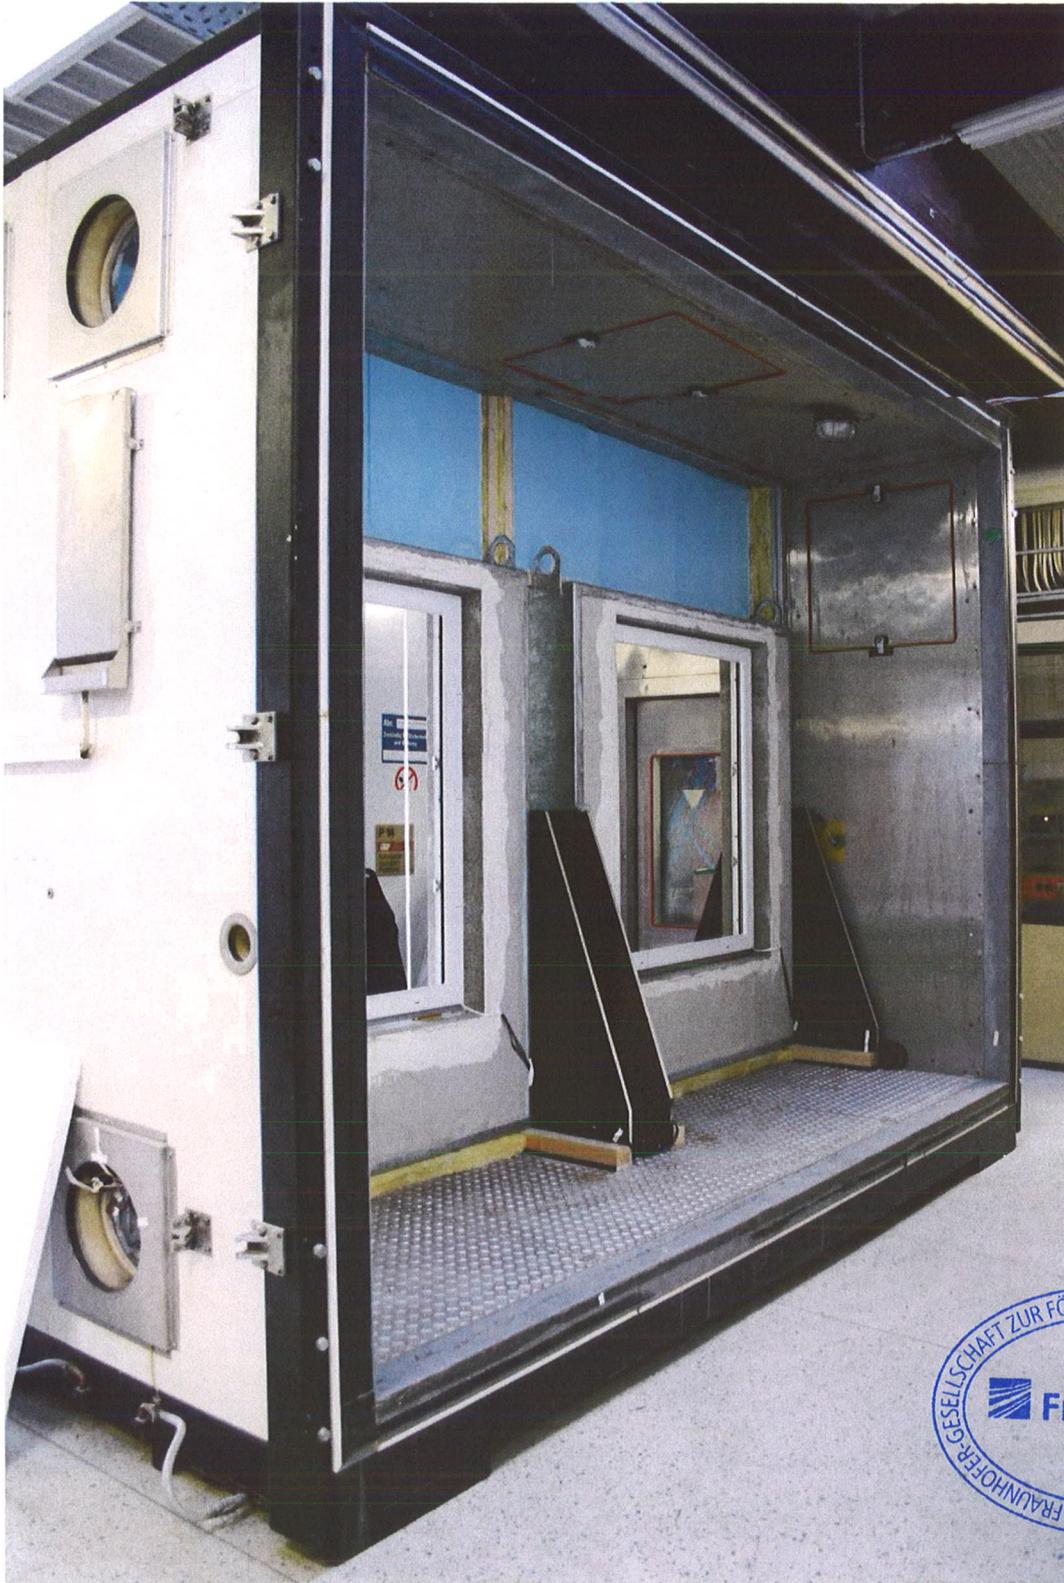
**Bild 1:** Mittleres Segment mit der Dow-Versuchsanordnung vor Einbau in den Klimasimulator am Fraunhofer IBP in Stuttgart.

Nach Abschluss der Vorarbeiten am Versuchsaufbau im Fraunhofer-Institut für Bauphysik IBP, Stuttgart u. a. mit Einbau der Fensterelemente (Bild 1) und Positionierung der Feuchtesensoren im Fugenbereich (Bild 2), wurden vom Auftraggeber im Juli 2011 zwei Arten PU-Volumen-Klebstoff geliefert und durch den Auftraggeber in die Fuge A und C eingebracht (Bilder 3 und 4). Die Fugen B und D dienen zum Vergleich und sind in der letzten Juli-Woche 2011 von einer Fensterbaufirma mit herkömmlichen Materialien und deren üblicher Ausführung vervollständigt worden.

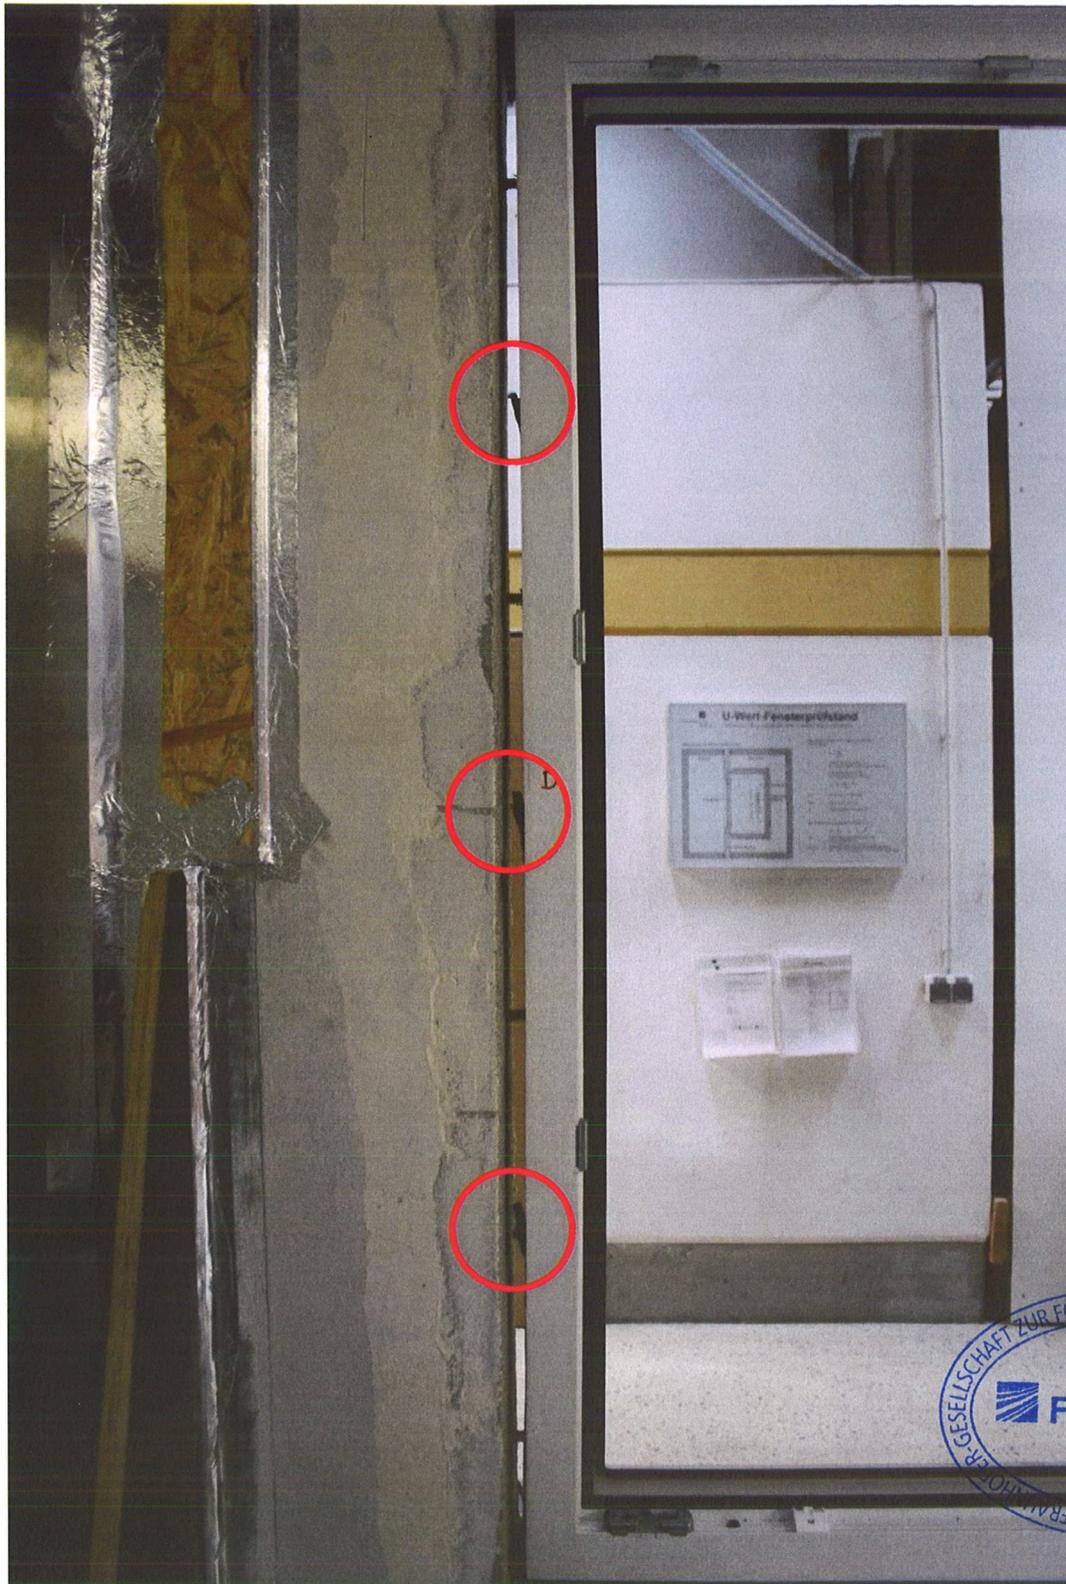
**Bild 2:** Detailansicht des Fugenbereichs vor dem Ausschäumen der 15 mm breiten Fuge. In den roten Kreisen sind die Feuchte-Sensoren und Temperaturfühler zu erkennen, die direkt mit eingeschäumt wurden. Diese Anordnung wurde für alle 4 Fugen A bis D so durchgeführt.

Zur Überprüfung der oben genannten Kriterien wurden in den Fugen A und C sowie B und D in den seitlichen Fugenbereichen jeweils drei Feuchtesensoren sowie ein Temperaturfühler je Fugenmitte mit eingeschäumt (Bild 2).

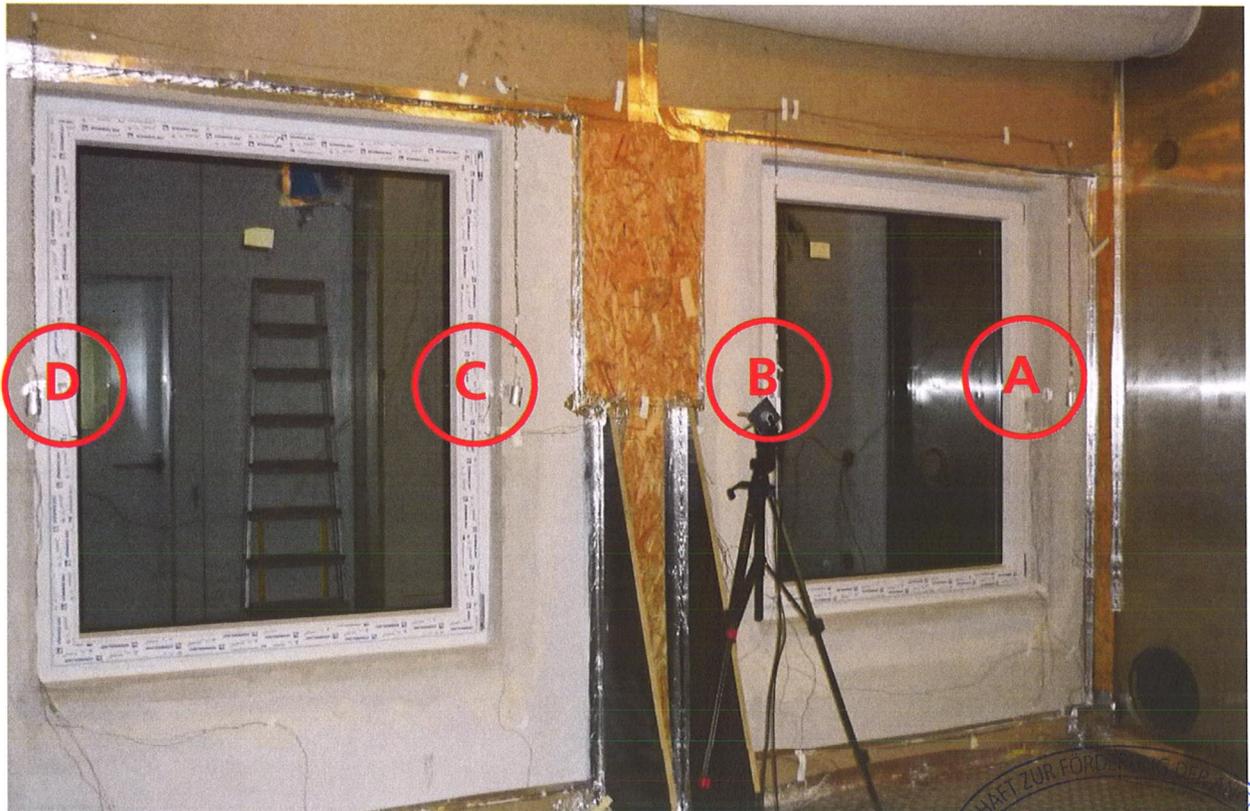
**Bild 3:** Ansicht der kompletten Fassade mit Außenwand und den beiden vollständig eingebauten Fenstern im Dreikammer-Klimasimulator am Fraunhofer IBP in Stuttgart. Aufnahme von der Warmseite her, direkt vor Versuchsbeginn. Die Bezeichnungen A, B, C und D markieren die jeweilige Fugenausführungsart. Fugen A und C sind mit Dow ausgeführt, B und D mit herkömmlicher Fugenausführung (»Standard«).

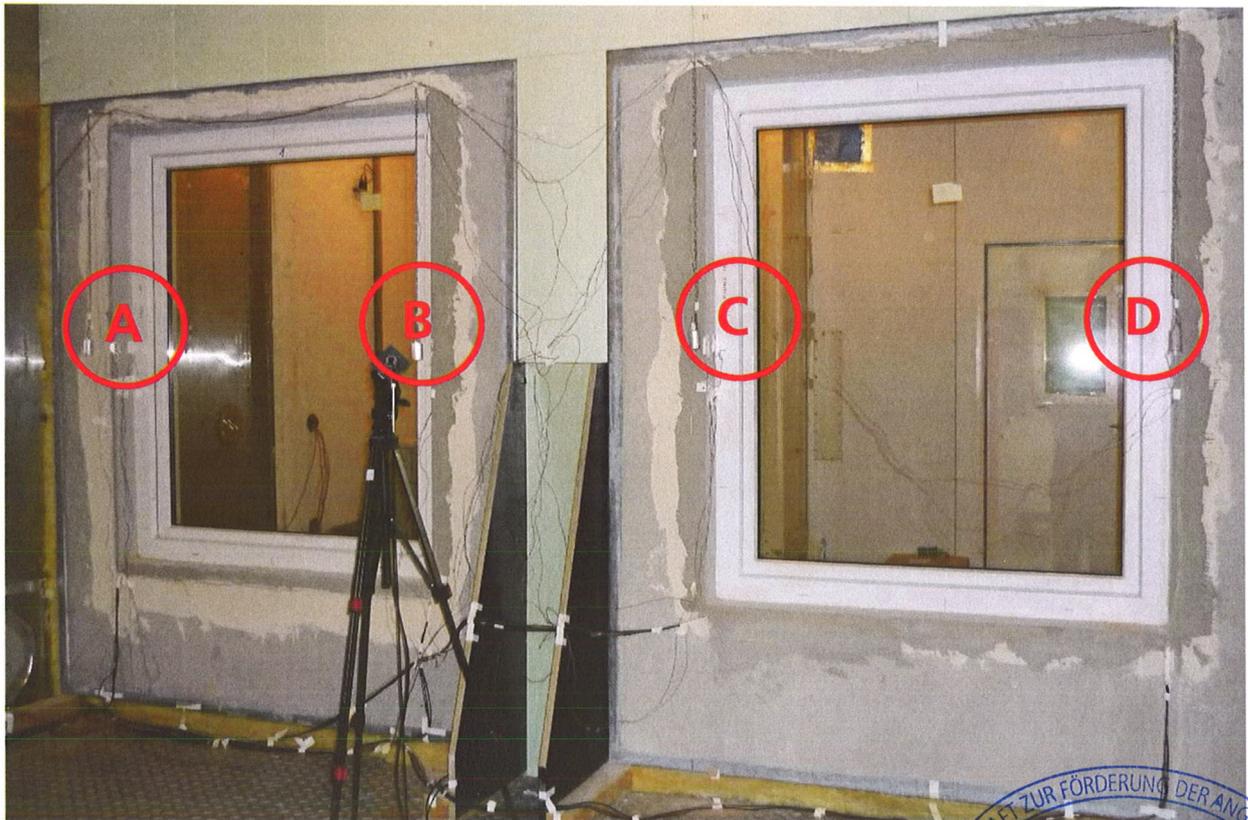
**Bild 4:** Ansicht der kompletten Fassade mit Außenwand und den beiden vollständig eingebauten Fenstern im Dreikammer-Klimasimulator am Fraunhofer IBP in Stuttgart. Aufnahme von der Kaltseite her, direkt vor Versuchsbeginn. Die Bezeichnungen A, B, C und D markieren die jeweilige Fugenausführungsart. Fugen A und C sind mit Dow PU Volumen Klebstoffen ausgeführt, B und D mit herkömmlicher Fugenausführung mit zwei Folien (»Standard«).

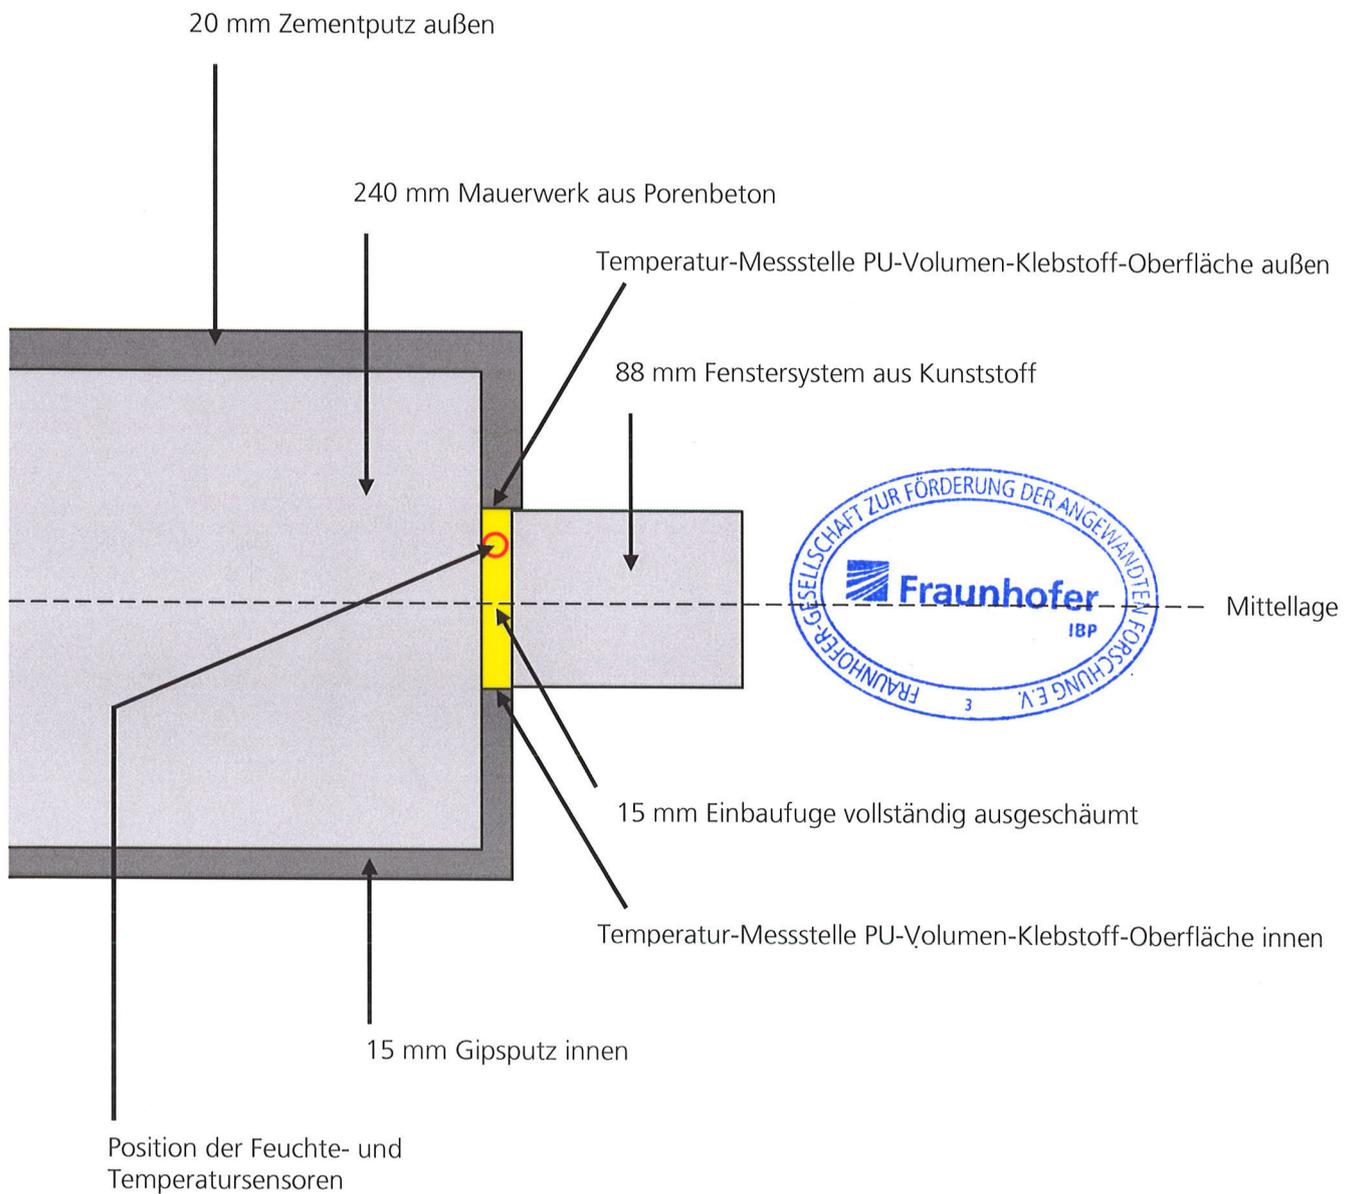
**Bild 5:** Horizontalschnitt Einbau Fugen A und C »Dow PU-Volumen-Klebstoff« mit Angabe der Sensorpositionen.

Für die Untersuchung wurde eine Außenwand mit zwei Fensteröffnungen errichtet. Die Gesamtbreite der Versuchsanordnung betrug 4000 mm in der Breite und 2900 mm in der Höhe. In die beiden Fensteröffnungen wurden zwei identische Kunststofffenstersysteme mit Befestigungsschrauben montiert. Die Abmessungen der Fensterelemente betragen jeweils 1250 mm in der Breite und 1500 mm in der Höhe, die Fenstersystembautiefe betrug 88 mm. Die Fugenbreite betrug an allen für die Prüfung relevanten (seitlichen) Fenster-Wandanschlüssen 15 mm. Zur Herstellung paralleler Fugenflanken wurde dabei das Porenbetonmauerwerk vereinbarungsgemäß mit einem Glattstrich versehen. Die Fugen des Auftraggebers sind mit den Buchstaben A und C gekennzeichnet und sind alleine mit PU-Volumen-Klebstoff ausgeschäumt. In Fuge A befand sich der PU-Volumen-Klebstoff mit der Bezeichnung »Clearopag Volumen Aerosol Klebstoff 167«, in Fuge C befand sich der PU-Volumen-Klebstoff mit der Bezeichnung »Clearopag Volumen Aerosol Klebstoff 167 FR«. Nach dem Ausschäumen wurde nach einer mehrwöchigen Austrocknungszeit das Mauerwerk und die Fugenstirnseiten innen- und außenseitig verputzt (Bild 5). Die Fugen B und D wurden im Auftrag des Fraunhofer IBP von einem Fensterbaubetrieb mit handelsüblichem PU-Schaum und zusätzlicher Dampfbremse (innen- und außenseitig, feuchtevariabler sd-Wert, ca. 0,2 m bis 15 m) ausgestattet und ebenfalls mit Gipsputz innen und Zementputz außen überputzt (Bild 6).

Messstelle (siehe Bilder 5 und 6)	Temperatur in °C			
	Fuge A	Fuge B	Fuge C	Fuge D
im PU-Volumen-Klebstoff	6,0	–	5,2	–
im PU-Schaum	–	5,8	–	5,8
auf der Oberfläche des PU-Volumen-Klebstoffs direkt unter dem Außenputz	3,2	–	4,0	–
auf der Oberfläche der Abdichtungsfolie direkt unter dem Außenputz	–	2,8	–	4,2
auf der Oberfläche des PU-Volumen-Klebstoffs direkt unter dem Innenputz	17,2	–	17,3	–
auf der Oberfläche der Abdichtungsfolie direkt unter dem Innenputz	–	16,9	–	16,4

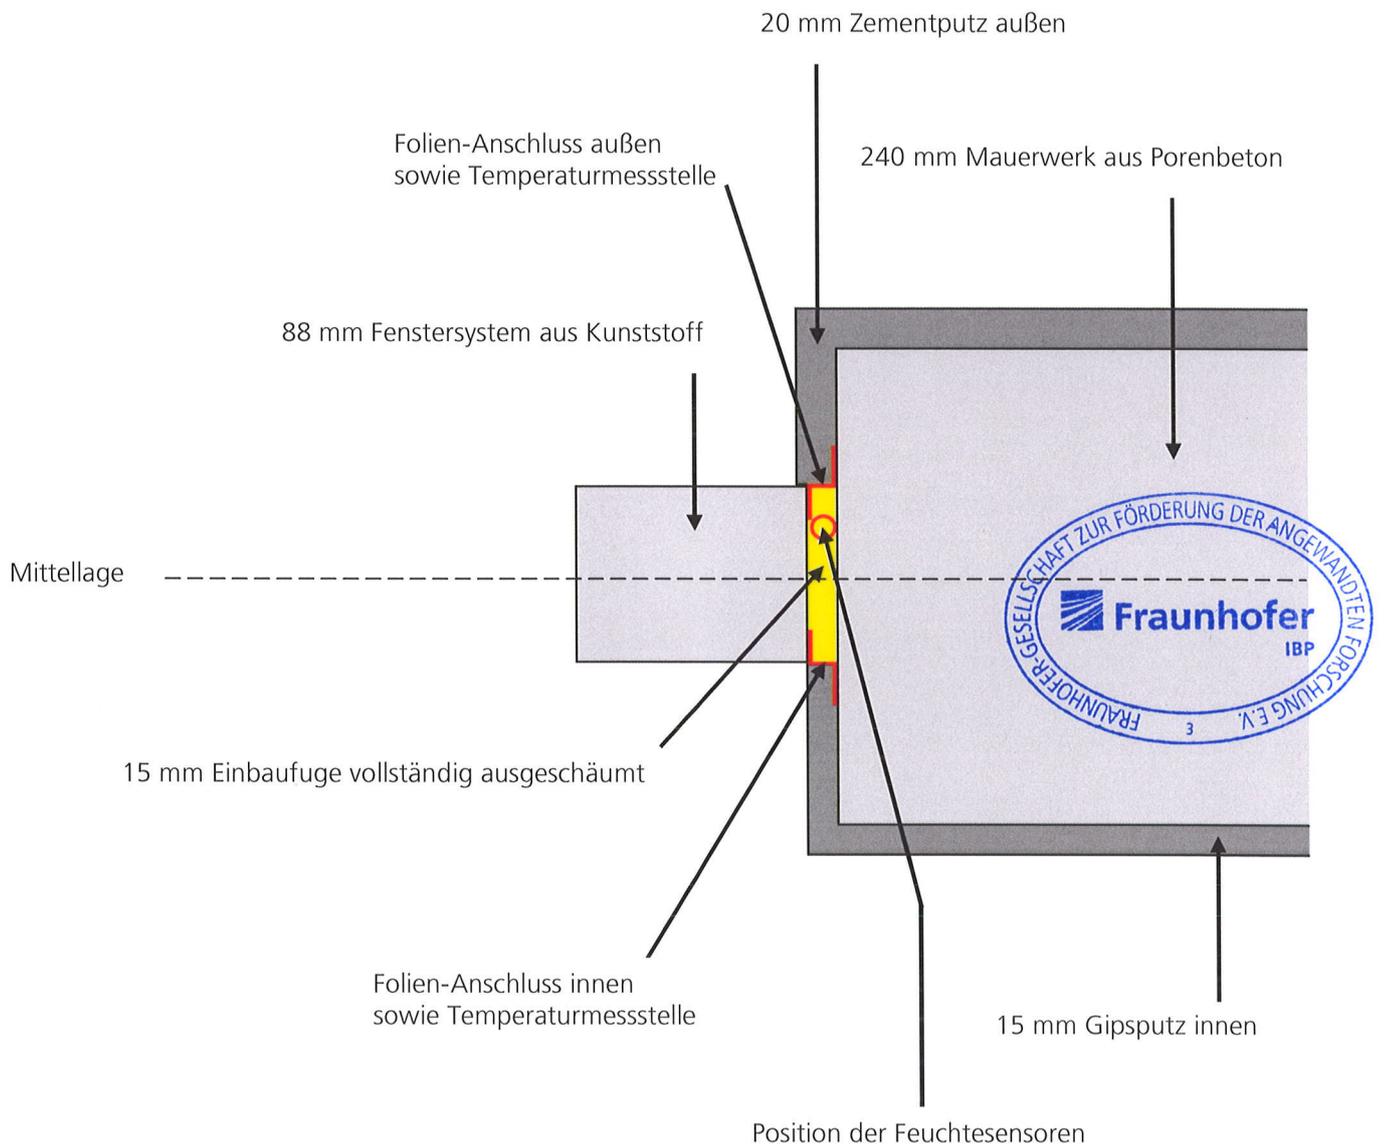
**Bild 6:** Horizontalschnitt Einbau Fugen B und D »Standard«.

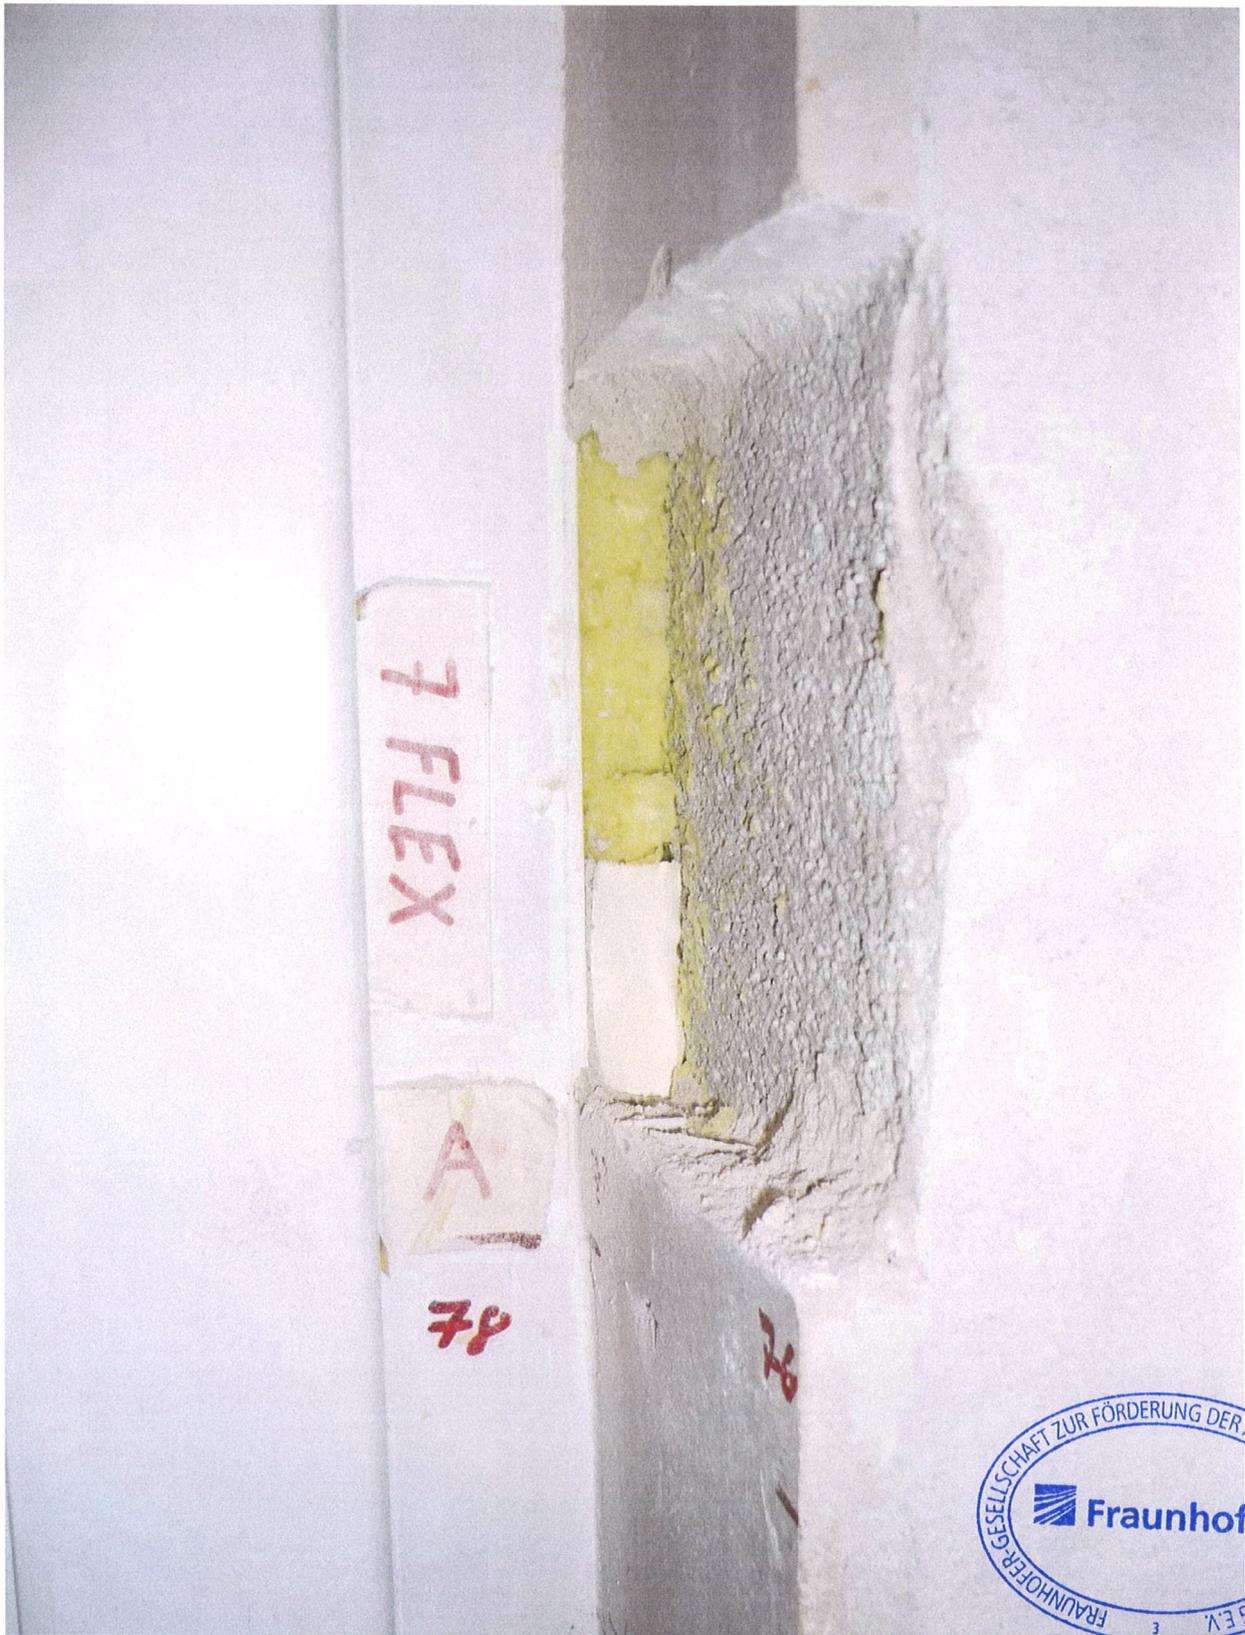
**Bild 7:** Detailansicht von der Probenentnahme für die gravimetrische Ermittlung des Wassergehalts in den an der Fuge beteiligten Materialien nach Prüfende, hier die Fuge A.

Zusätzlich wurden nach Ende der 28-tägigen Prüfung Einzelproben (Bilder 7 und 8) der an den Fugen beteiligten Materialien genommen und der Wassergehalt gravimetrisch über die Darmmethode ermittelt.

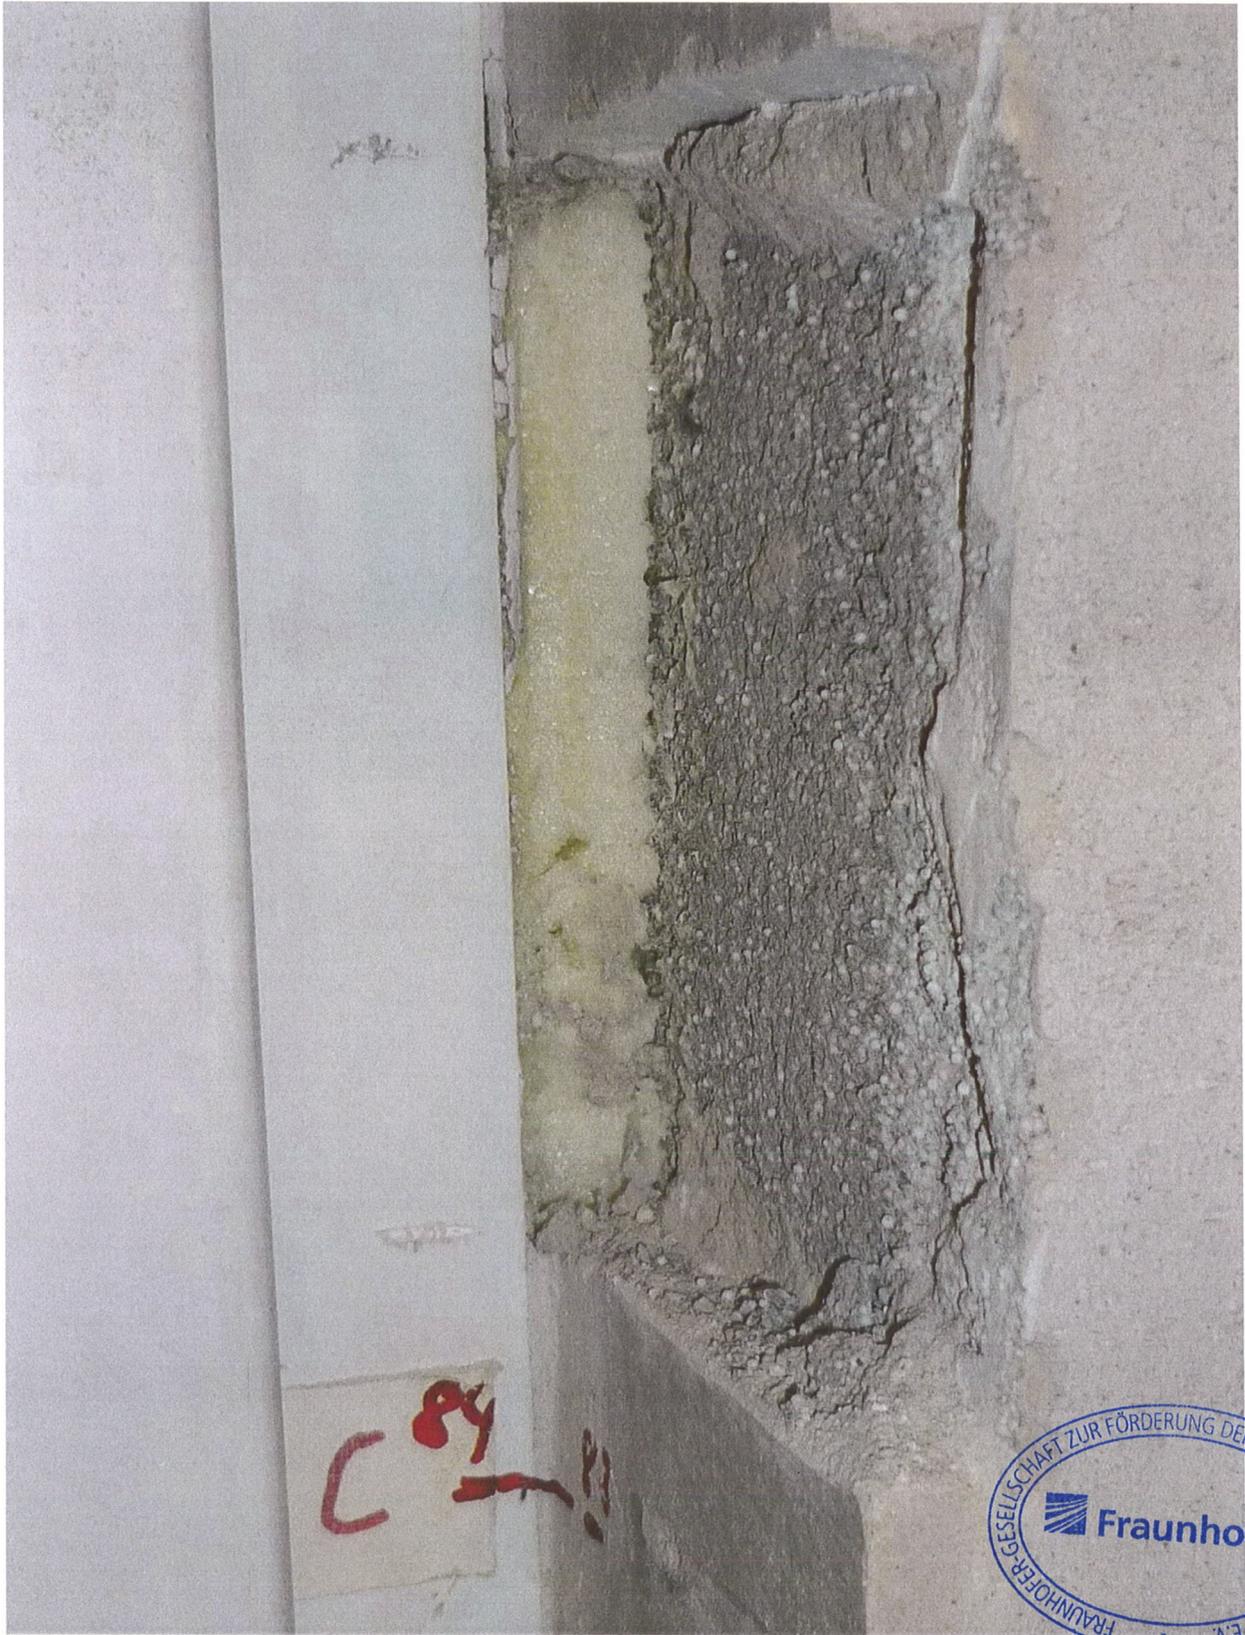
**Bild 8:** Detailansicht von der Probenentnahme für die gravimetrische Ermittlung des Wassergehalts in den an der Fuge beteiligten Materialien nach Prüfende, hier die Fuge C.

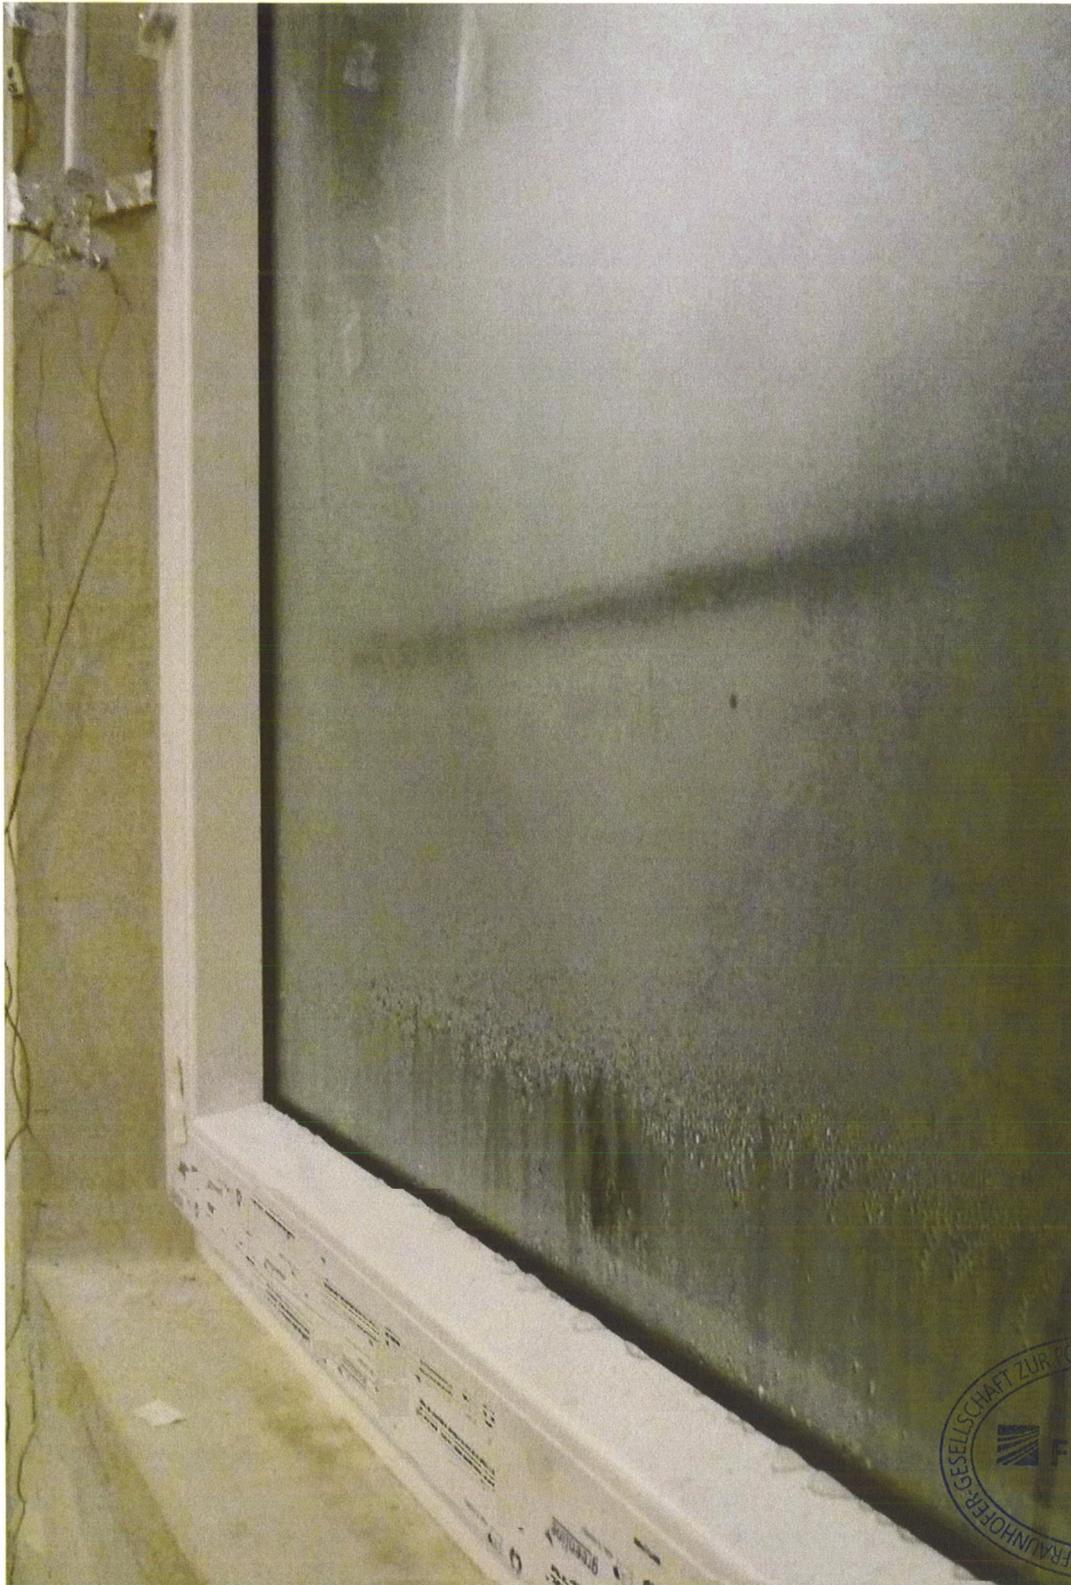
**Bild 9:** Detailansicht von Verglasung und Fensterrahmen mit deutlicher Tauwasserbildung auf der Innenseite (Warmseite) nach Prüfbeginn.

Kurze Zeit nach Versuchsbeginn stellte sich im Verglasungsbereich, wie auf den Bildern 9 und 10 zu sehen, eine Betauung ein, die während der gesamten Versuchsdauer zu beobachten war.

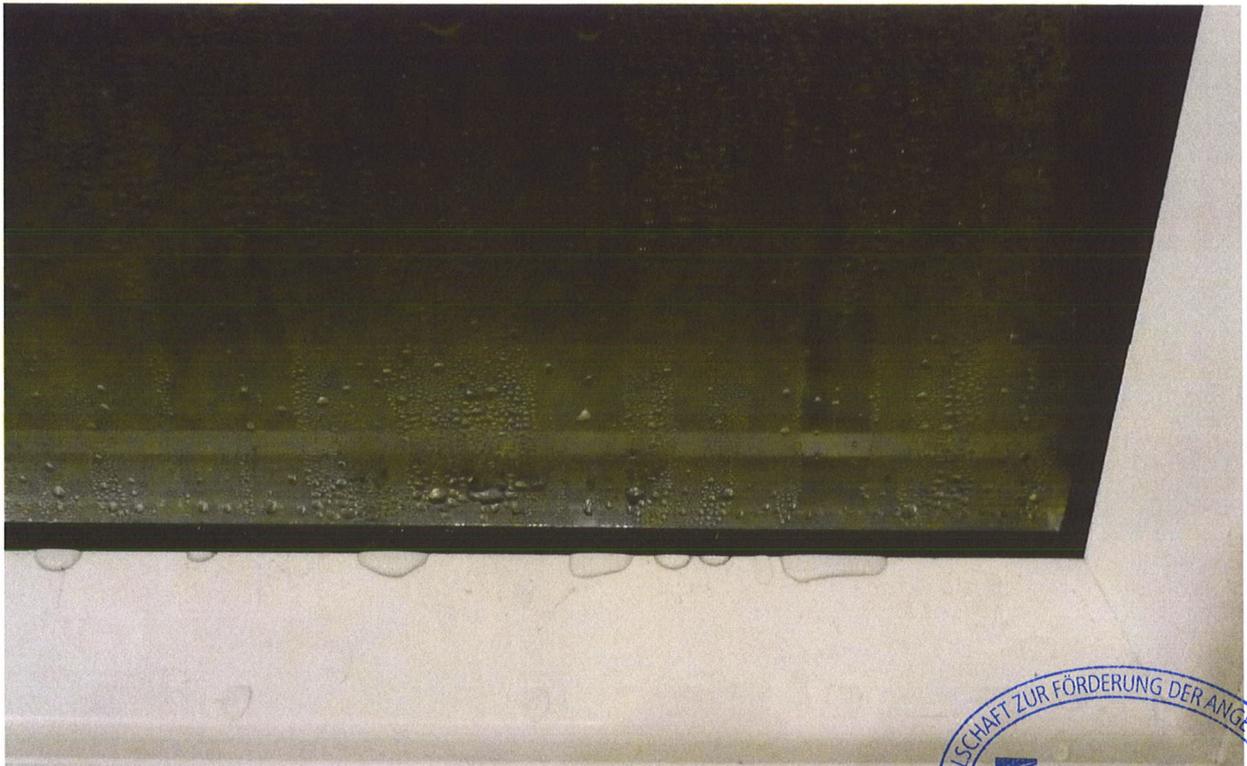
**Bild 10:** Detailansicht von Verglasung und Fensterrahmen mit deutlicher Tauwasserbildung auf der Innenseite (Warmseite) nach Prüfbeginn mit ablaufenden Wassertropfen.

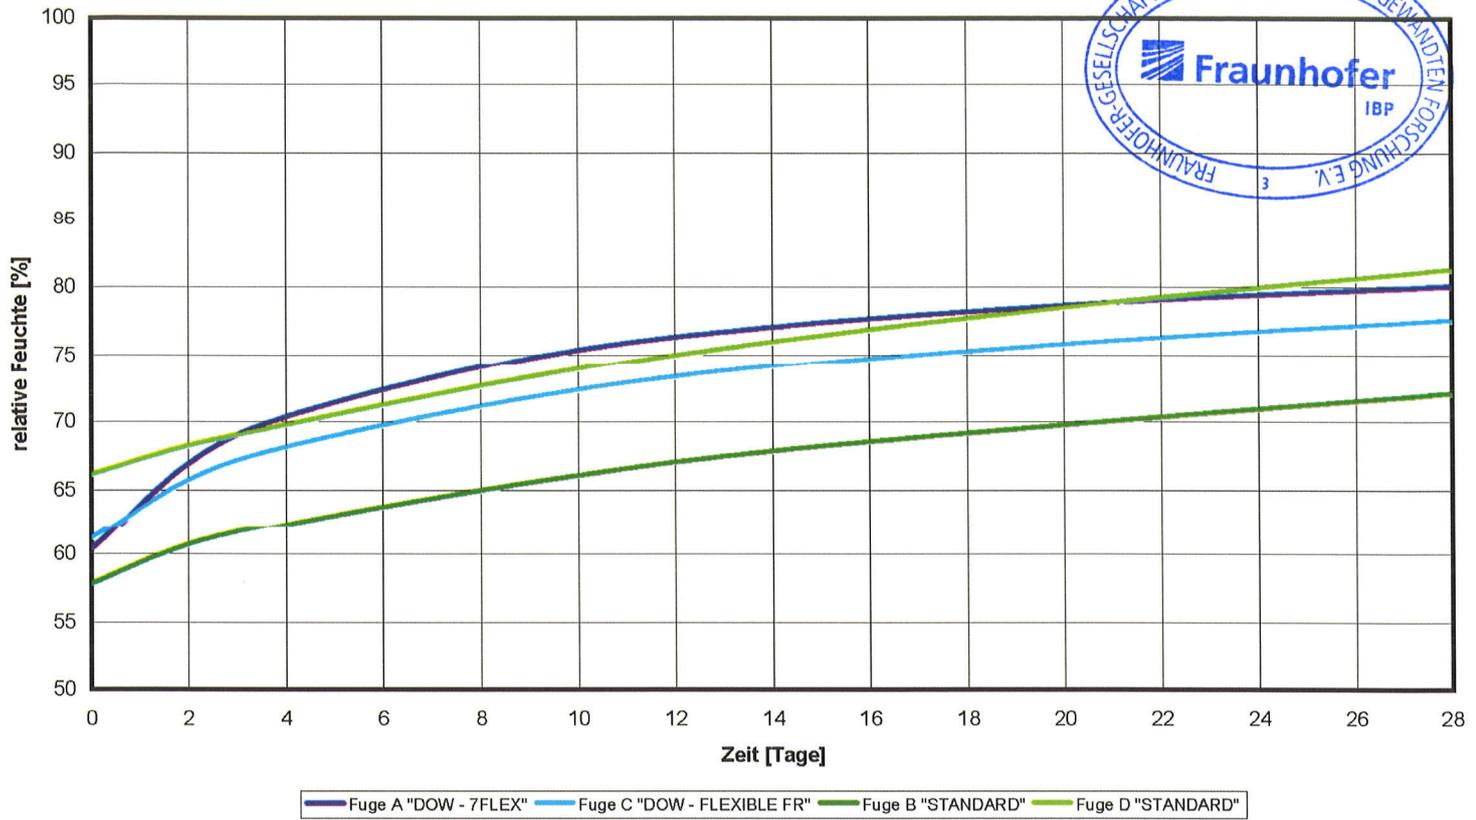
**Bild 11:** Darstellung des Verlaufs der relativen Feuchte für die Fugen A, C und B, D.

Die Bilder 11 bis 13 enthalten die Verläufe der relativen und absoluten Feuchtegehalte im Fugenschaum der untersuchten Fugen A, C und B, D sowie deren Feuchteänderung über die Versuchsdauer von 28 Tagen.

Wie der Tabelle 3 entnommen werden kann, lagen die relativen Ausgangsfeuchten der beiden Fugen des Auftraggebers A »Clearopag Volumen Aerosol Klebstoff 167« und C »Clearopag Volumen Aerosol Klebstoff 167 FR« bei Versuchstart mit Werten um 60 % relativer Feuchte praktisch auf gleichem Niveau. Die Feuchtegehalte stiegen danach stetig an und hatten nach 28 Tagen Versuchsdauer noch keinen Beharrungszustand erreicht. Trotz der nahezu gleichen Startwerte der relativen Feuchtegehalte in Fugen A und C pendelte sich Fuge C mit »Clearopag Volumen Aerosol Klebstoff 167 FR« bereits nach einer knappen Woche mit knapp 3 % niedrigeren relativen Feuchtegehalten unterhalb der Fuge A mit »Clearopag Volumen Aerosol Klebstoff 167« ein. Bild 11 gibt diesen Sachverhalt anschaulich wieder. Die maximalen relativen Feuchtegehalte lagen nach 28 Tagen für Fuge A bei 80 % und für Fuge C bei 77,5 %. Bild 12 zeigt den Verlauf für die absolute Feuchte, die am Versuchsende im PU-Volumen-Klebstoff der Fuge A 4,9 g/kg und in der Fuge C 4,6 g/kg betrug. Die Zunahme der absoluten Feuchte über die 28 Versuchstage betrug bei Fuge A 1,3 g/kg und bei Fuge C 1,1 g/kg.

Wie der Tabelle 4 entnommen werden kann, lagen die relativen Ausgangsfeuchten der beiden Vergleichsfugen üblicher Ausführungsart bei Versuchstart mit Werten von 58 % (Fuge B) bis 66 % relativer Feuchte (Fuge D) nicht exakt auf gleichem Niveau. Die Feuchtegehalte stiegen danach stetig an und hatten nach 28 Tagen Versuchsdauer ebenfalls noch keinen Beharrungszustand erreicht. Trotz der ähnlichen Startwerte der relativen Feuchtegehalte in Fugen B und D pendelte sich Fuge D mit gut 8 % höheren Werten der relativen Feuchte oberhalb der Fuge B ein. Bild 11 gibt diesen Sachverhalt anschaulich wieder. Die maximalen relativen Feuchtegehalte lagen nach 28 Tagen für Fuge B bei 72 % und für Fuge D bei 81 %. Bild 12 zeigt den Verlauf für die absolute Feuchte, die am Versuchsende im Fugenschäum der Fuge B 4,3 g/kg und in der Fuge D 5,0 g/kg betrug. Die Zunahme der absoluten Feuchte über die 28 Tage Versuchsdauer betrug bei Fuge B 0,9 g/kg und bei Fuge D 1,0 g/kg.

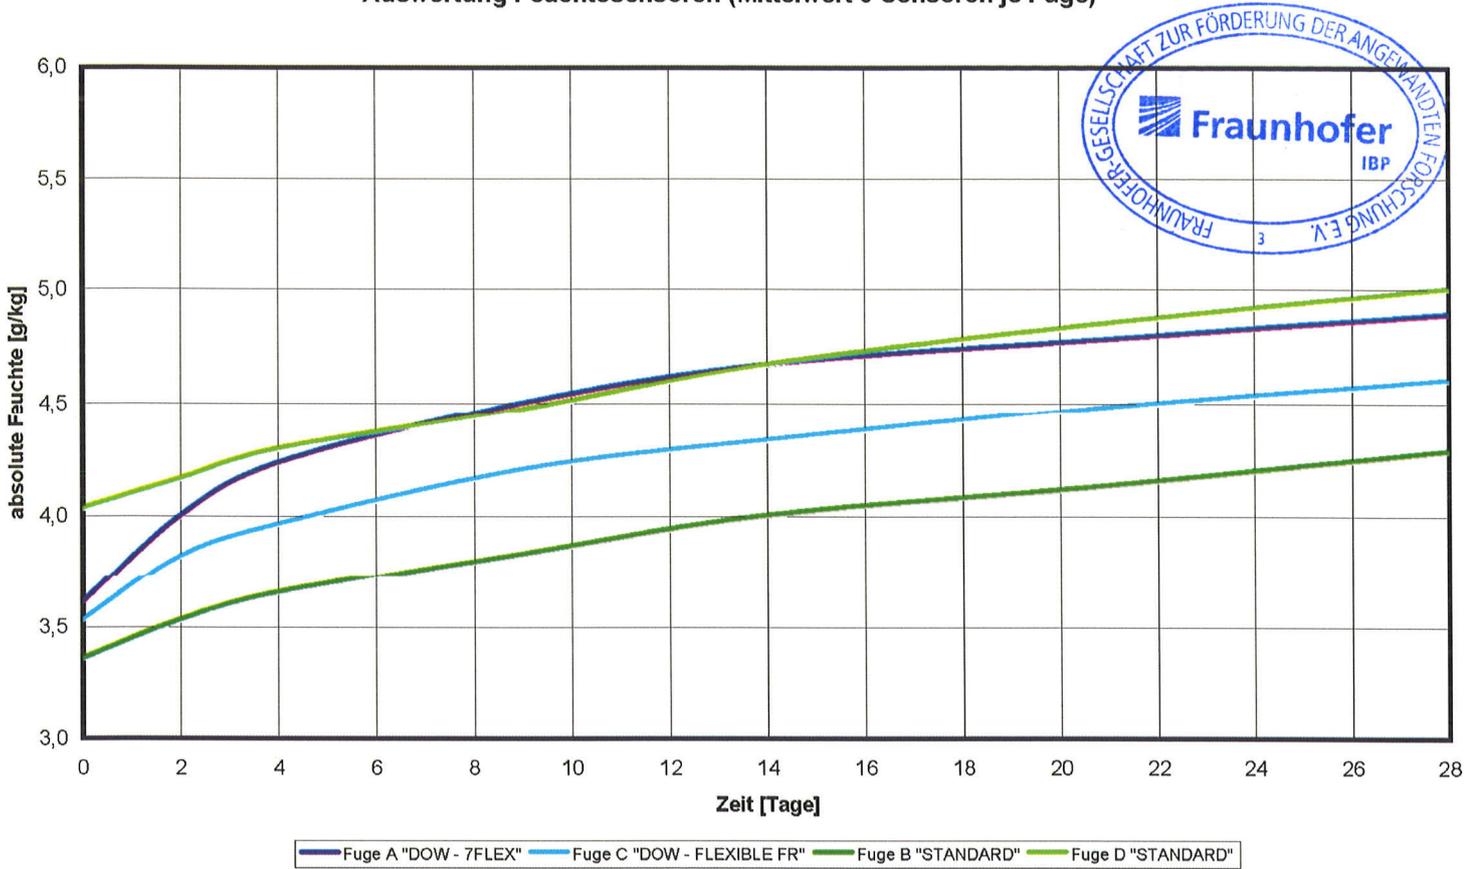
**Bild 12:** Darstellung des Verlaufs der Absoluten Feuchte für die Fugen A, C und B, D.

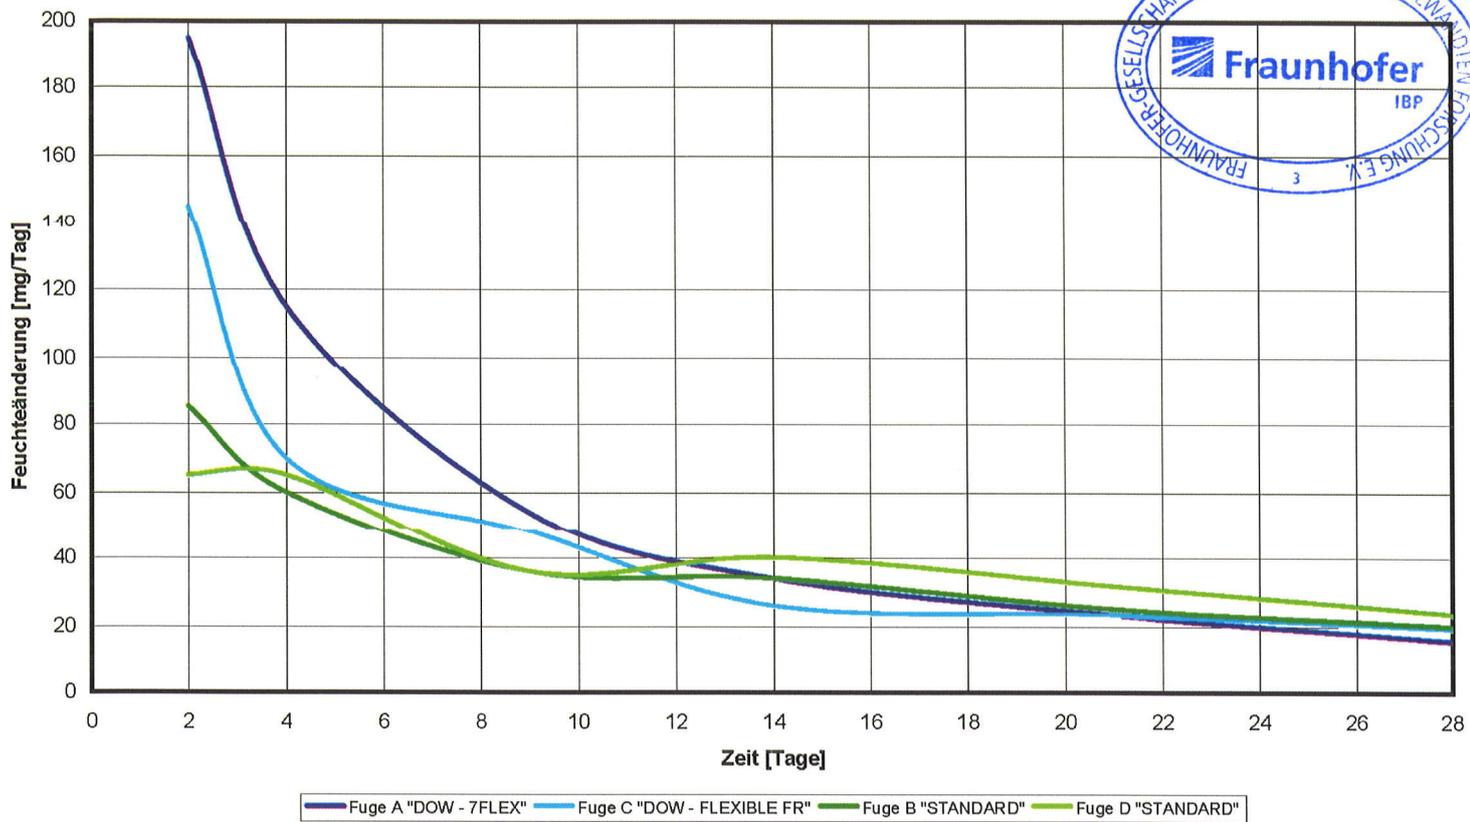
**Bild 13:** Darstellung des Verlaufs der Feuchteänderung für die Fugen A, C und B, D.

Die in Bild 13 aufgetragene Feuchteänderung in mg/Tag weist für den PU-Volumen-Klebstoff in Fuge A mit 195 mg/Tag den höchsten Änderungswert aus (Tabelle 3). Fuge C liegt mit 145 mg/Tag im Vergleich niedriger.

Die in Bild 13 aufgetragene Feuchteänderung in mg/Tag weist für den Schaum in Fuge B mit 85 mg/Tag den zweit-niedrigsten Änderungswert aus (Tabelle 3). Verglichen mit allen Fugen A bis D besitzt Fuge D mit 65 mg/Tag den niedrigsten Wert für die Feuchteänderung.
